Beschrijving oude situatie

Zadeldak met wolfseind, geflankeerd met een lessenaar dak. Gedekt met oranje dakpannen op panlatten.

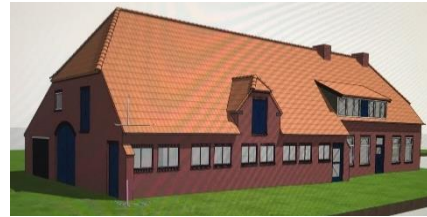
Als dakbeschot is twee tot drie cm riet in matten gebruikt, bijeengehouden door staaldraad en gespijkerd tussen staanders en panlatten. Dat betekent dat de panlatten op het riet rusten, en niet direct op de staanders.

De conditie van panlatten en staanders is na 80 jaar nog goed, de pannen vertonen nauwelijks gebreken en de binten en gordingen zijn overwegend in zeer goede staat. Er zijn sporen van houtworm, soms actief, met name bij dakramen. We laten het dak behandelen en krijgen tien jaar garantie tegen nieuwe wormen. Eén spant wordt gedeeltelijk gerenoveerd aan de onderzijde.

De conditie van het riet is wisselend. Sommige delen zijn nog sterk, andere zijn al weggevallen. Aanraken van de rietlaag betekent in veel gevallen een directe verstoring, delen vallen naar beneden.

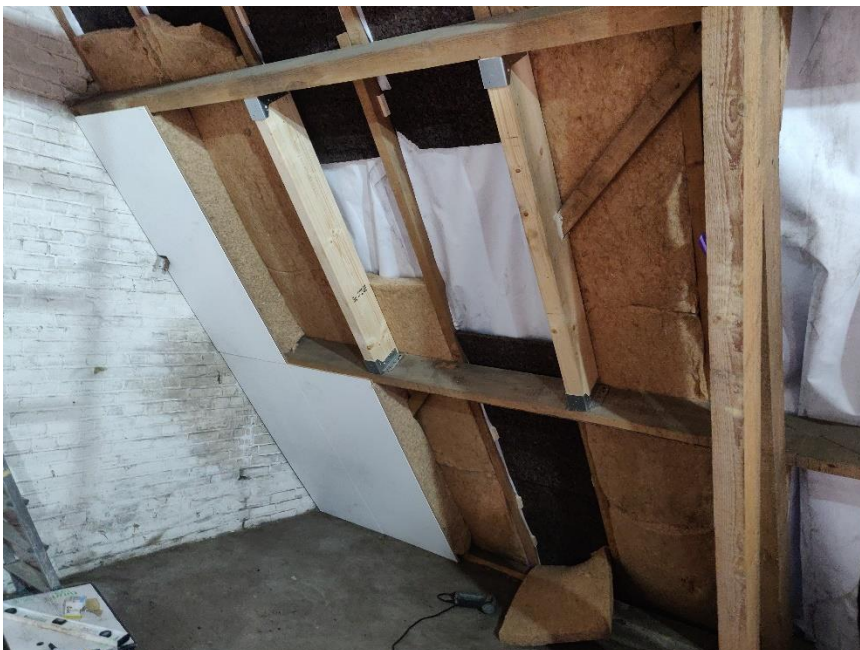
De verschillende fasen in beeld: spinvliesdoek (wit), 2 cm kurk (donkerbruin), 5 cm vlasplaat (beige) en dan de witte mdf plaat met 18 cm glas.
